DV 110 + 20 kV RTP ŽELEZNIKI – RTP BOHINJ: Izvedbeni načrt sanacije usada pod SM32

NASLOVNA STRAN NAČRTA

vrsta dokumentacije	IzN (izvedbeni načrt)
številka projekta	3011725
strokovno področje načrta	2 načrti s področja gradbeništva
naziv načrta	Izvedbeni načrt sanacije usada pod SM32

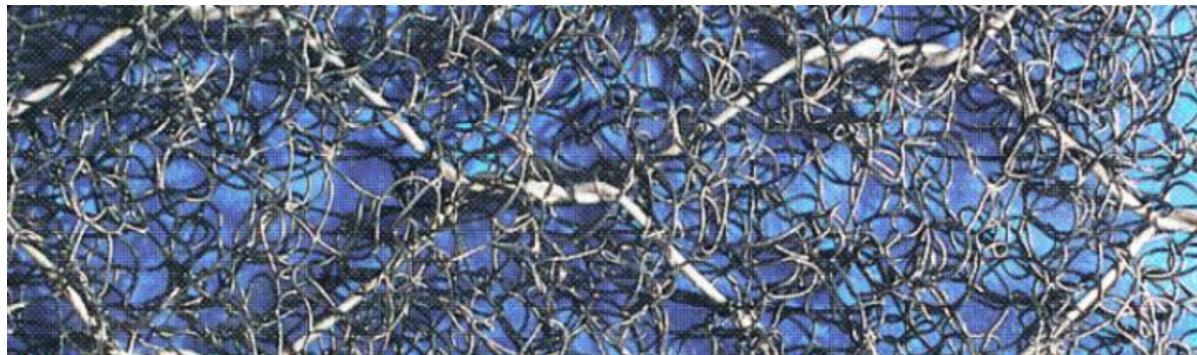
Slika 1: polimerna 3D mreža, ojačano z dvojno zavito heksagonalno jekleno mrežo.

V ta namen se uporabi polimerno 3D mrežo, ojačano z dvojno zavito heksagonalno jekleno mrežo. Polimerna protierozijska mreža mora biti iz UV odpornega materiala, jeklena mreža pa mora biti zaščitena proti koroziji (galvanizirana in/ali prevlečena s polimerno oblogo). Mreža je na vrhu pritrjena s samouvrtnimi injekcijskimi sidri dolžine 4m.

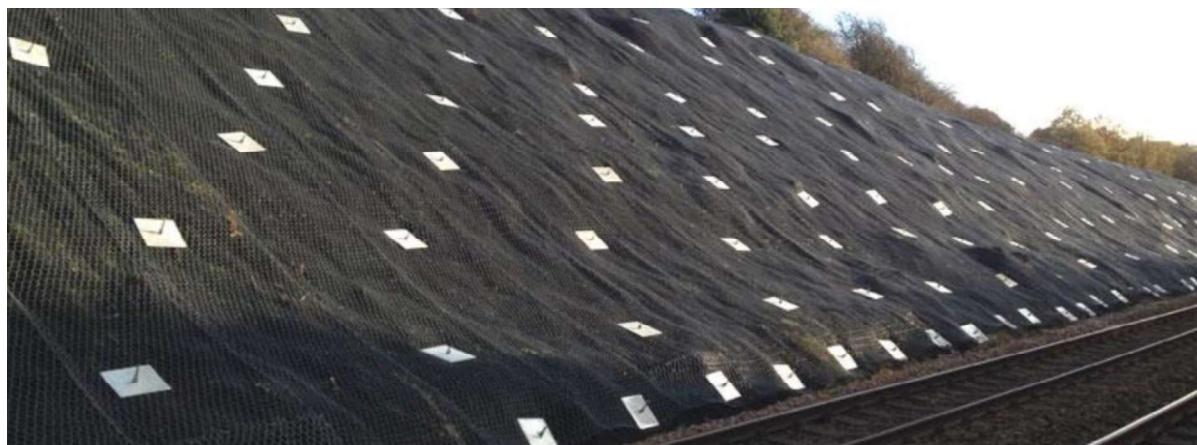
Slika 2: sidranje protierozijske mreže.

Na vrhu brežine se pripravijo role s protierozijskimi mrežami. Dolžina posameznih rol protierozijskih mrež je predvidoma 25m, širina rol naj bo okoli 2m. Širina prekrivanja naj bo minimalno dve okni oz. 15-20cm. Vzdolž zgornje linije mrež se vgradijo samouvrtna injekcijska sidra R32-250, dolžine 4m, v vrtini Ø71mm. Horizontalni razmik sider v zgornji liniji naj bo enak širini geomrež, vendar ne večji od 2m. V polju protierozijskih mrež se sidra vgradijo v cik-cak rasporedu, horizontalni razmik naj bo enak kot v zgornji liniji, vertikalni razmik pa naj ne bo večji od 4m, edino spodnji dve vrsti sta razmaknjeni za 6m. Pri vrtanju sider v zgornji liniji je potrebno paziti na betonske temelje stebra daljnovidova in tam pozicije in smeri sider po potrebi prilagoditi. Po končani vgradnji sider se protierozijske mreže odvijejo po brežini navzdol, tako da se sidra nahajajo približno na sredini pasu mreže, glave sider naj gledajo cca 20cm izven mreže. Na vrhu se skozi okna jeklene mreže spelje jeklenica Ø12mm, ki se zataknje za zgornjo linijo sider, tako da se teža protierozijske mreže enakomernejše razporedi po širini. Na sidra se položijo jeklene plošče 200×200mm in zategnejo z matico.
